INFORME DE SITUACIÓN – EVALUACIÓN INICIAL DE NECESIDADES (EVIN) POR LA CRECIENTE ACTUAL DEL RÍO CHANCHÁN, DE LA PARROQUIA DE HUIGRA, CANTÓN ALAUSÍ, PROVINCIA DEL CHIMBORAZO.

INFORME N°193 – 2023 – UGRySC

INFORME TÉCNICO N°. 06-CFRP-UF-GADMCA-2023

ASUNTO: INFORME TÉCNICO DEL DESBORDAMIENTO DEL RIO CHANCHAN EN LA PARROQUIA HUIGRA.

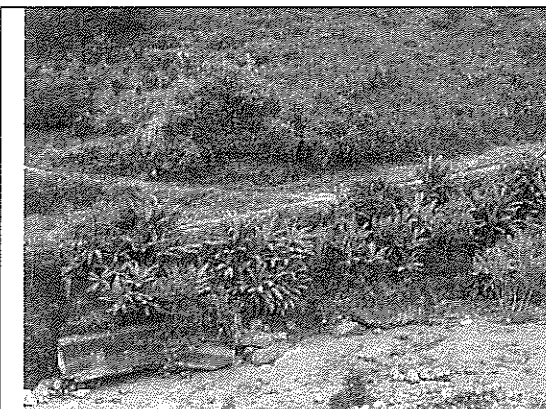
10. Con el fuerte caudal se verifico el desborde del muro de contención el mismo que al ya no estar en buenas condiciones el agua llego a socavar y así provocando también el agrietamiento de la vía que es un punto de conexión hacia las otras comunidades de la Parroquia Huigra.

- Luego de la inspección realizada se sugiere la utilización de maquinaria pesada lo más pronto posible para la intervención del Rio Chanchan que atraviesa la Parroquia de Huigra del Cantón Alausí.
- En el presente informe se deja la debida aclaración que los puntos críticos encontrados se podrán solucionar con una debida coordinación realizando los trabajos de desazolve, descolmatación.
